**AFPP – COLLOQUE SUR LES TECHNIQUES D'APPLICATION DE PRODUITS DE PROTECTION DES PLANTES  
LYON – 13 ET 14 MARS 2018**

**DOAZIT AGRI'EAU : CONCILIER PRODUCTION AGRICOLE ET QUALITE DE L'EAU**

**DOAZIT AGRI'EAU: RECONCILING AGRICULTURAL PRODUCTION AND WATER QUALITY**

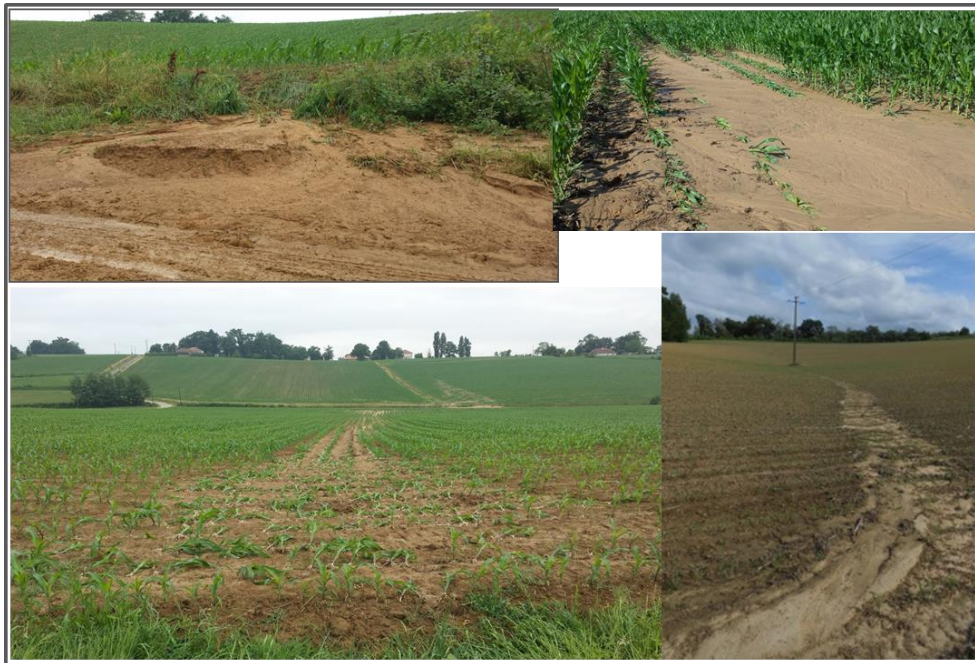
Figure 2 : Photographies prises à Doazit en 2015 & 2016 illustrant les phénomènes de ruissellement et d'érosion sur le bassin versant/ Photos illustrating runoff and erosion at Doazit – 2015 & 2016

A cette même période, les pluies régulières et parfois importantes qui s'abattent sur les parcelles, entraînent des dégradations de surface rapides et des phénomènes de battance. Cette situation favorise alors les risques d'écoulement de surface. Le ruissellement se forme rapidement et aboutit à des phénomènes d'érosion généralisée qu'ils soient diffus ou concentrés. Les jeunes pieds de maïs sont vulnérables à ces ruissellements, du fait de leur faible enracinement et de leur fragilité. Les dégâts peuvent alors être importants lorsque l'écoulement se concentre sur une ligne de semis ou lorsqu'un talweg coupe perpendiculairement les rangs de maïs (Figure 2).

Sur le bassin versant, on observe ainsi régulièrement des rigoles et des ravines dans les champs ainsi que d'importants dépôts de sable sur les routes ou en fond de parcelle (Figure 2).

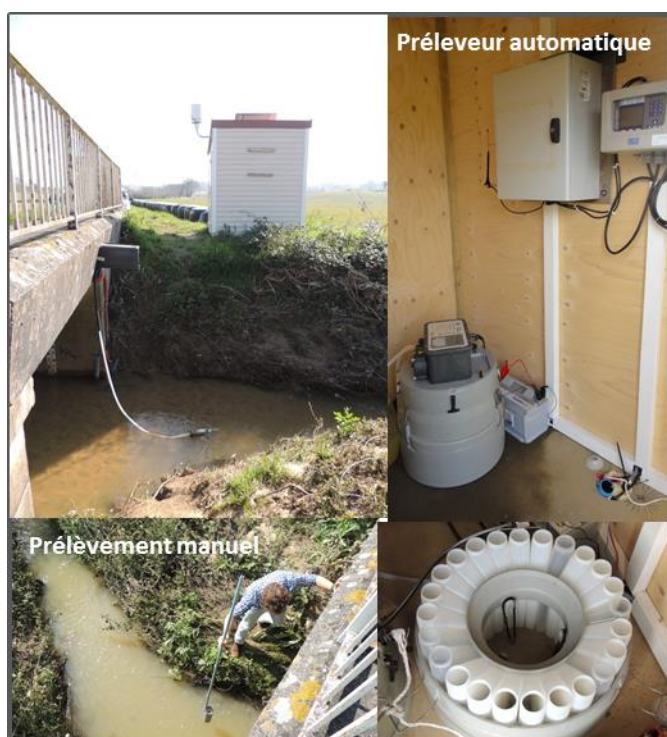
Figure 5 : Photographies des deux systèmes de prélèvements pour le suivi de la qualité de l'eau. Photos illustrating the two sampling systems for the water quality monitoring.

Le suivi en période de crue est réalisé via une centrale d'acquisition asservie aux débits. Les prélèvements sont assurés par un préleveur automatique (CISCO), avec 24 flacons pour l'analyse fractionnée et détaillée des différents paramètres physico-chimiques suivis sur un même épisode de crue (Figure 5).
